DERES REF: | VÅR REF: 713194
DOKUMENTKODE: 713194-RIG-BRE-001
TILGJENGELIGHET: Åpen

Tromsø, 16. november 2015

MESTERVIK BOLIGFELT

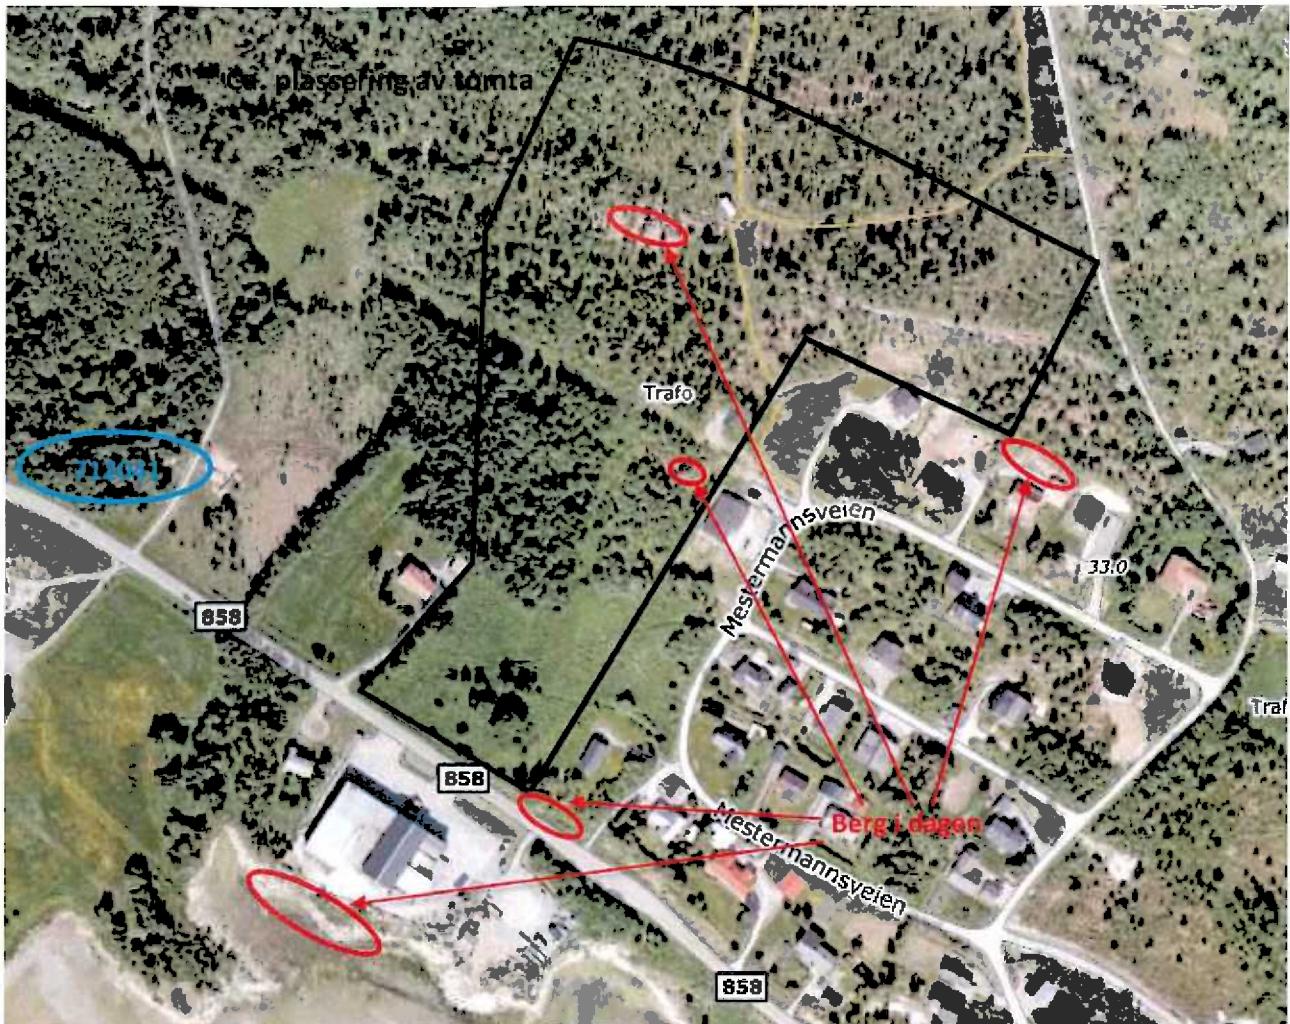
Ute i fjæresonen er det skjær som fra satellittfoto synes å være berg i dagen. Satellittfoto synes også å indikere berg i dagen flere steder i terrenget og dette er bekreftet av oppdragsgiveren.

Figur 1 - tomtas beliggenhet samt påvist berg i dagen
