Oppdragsgiver: **Kifør AS**

Oppdragsnr.: **52107502** Dokumentnr.: **52108712-RIG01**

Dato 2022-01-07

► Tømmervika, Eiendom 102/113, Balsfjord kommune - Notat fra befaring og prøvegraving samt vurdering av områdestabilitet iht. NVEs veileder 1/2019

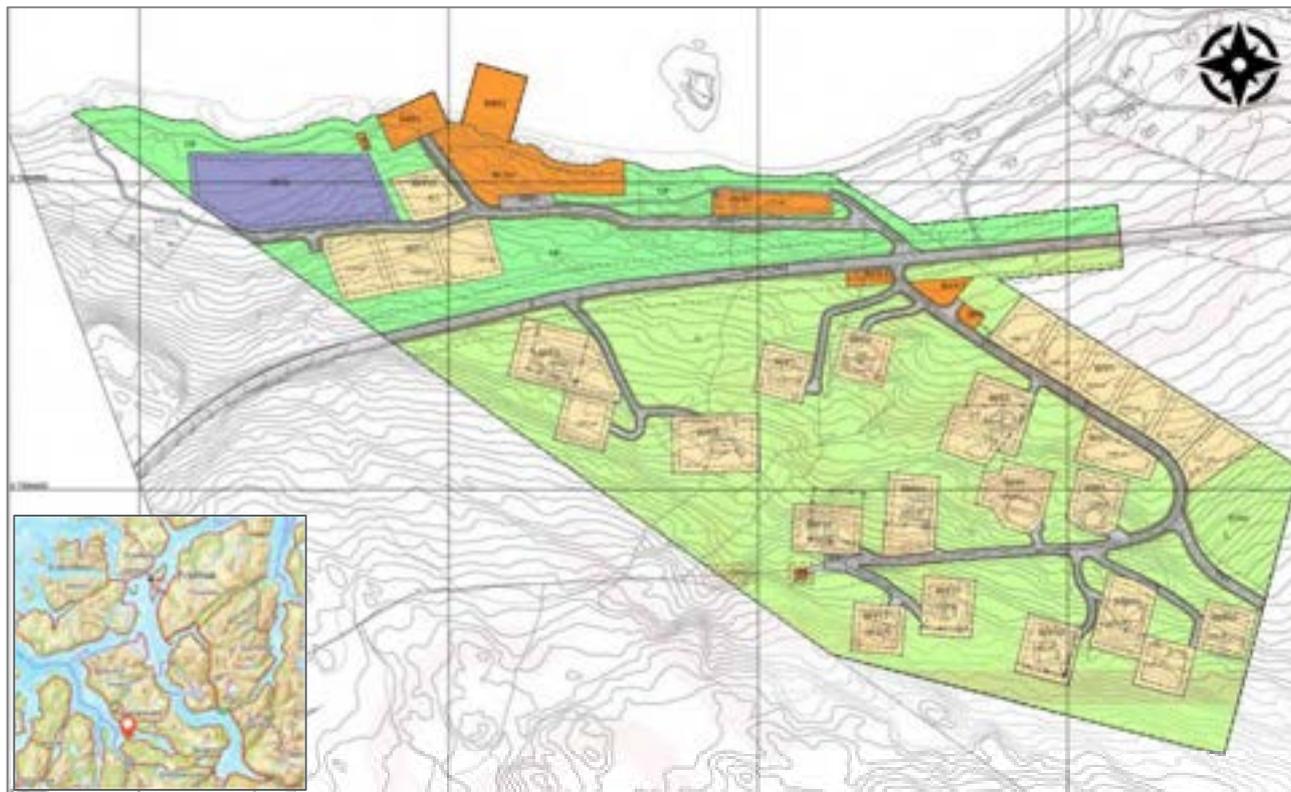
Det planlegges nytt fritidsboligfelt ved Tømmervika, eiendom 102/113 ved Fv.7834 Ausfjordveien i Balsfjord kommune. Det aktuelle området strekker seg fra stranda nord og nedenfor fylkesveien og til mellom ca. 150 og 200 meter sør for fylkesveien. Se i Figur 1.

Figur 1: Utklipp fra Detaljreguleringsplan for Tømmervika, utarbeidet av Areal+ for Kifør AS, prosjektnr. 12608, datert 2021-06-11

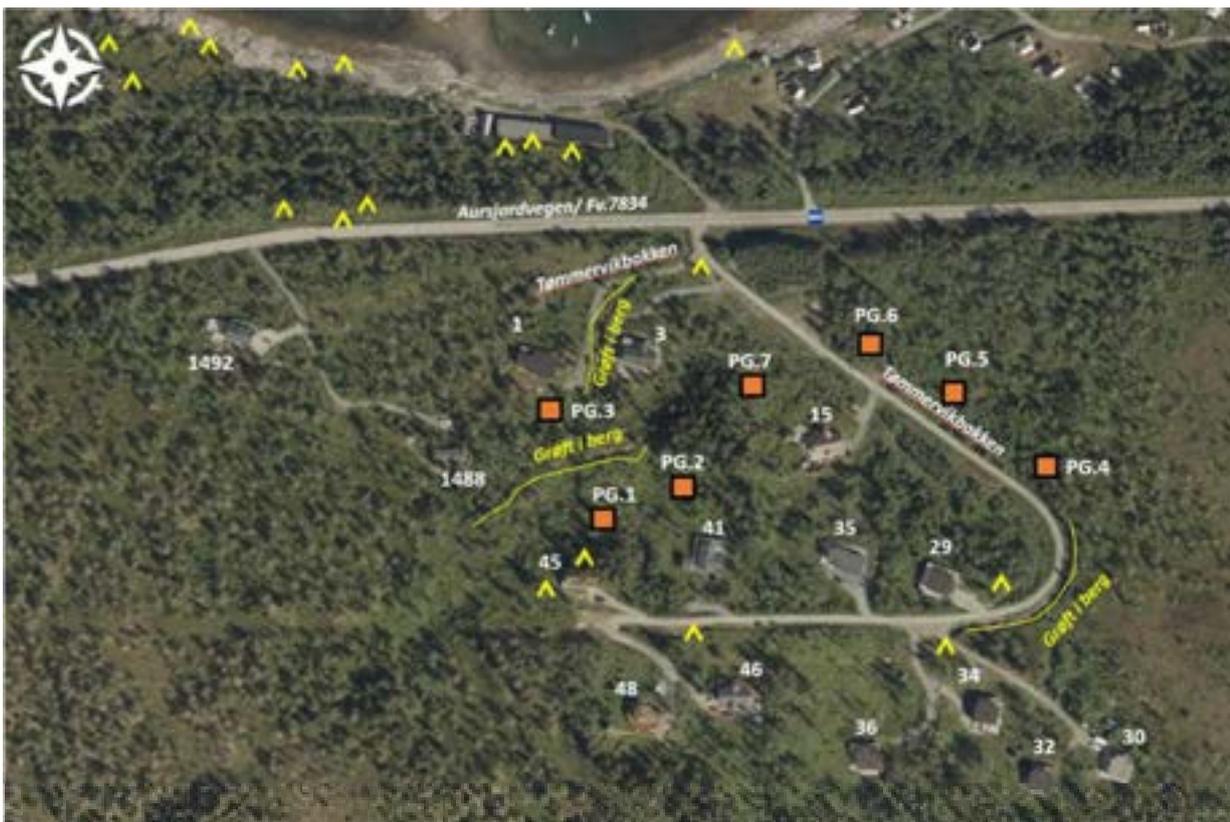
Bilder fra befaring vises i Vedlegg 1. Bilder fra prøvegroperne er gitt i Vedlegg 2. Figur 3 viser plassering av prøvegroper relativt til eksisterende fritidshus samt registrerte bergblotninger.

Figur 3: Situasjonsplan med plassering av prøvegroperne og berg i dagen vist med ^ i gult (Kilde bakgrunn: finn.no)

Det er i alt gravd 7 prøvegropene for kartlegging av grunnforhold. Det er valgt å plassere gropene ved foten av observerte bratte skråninger der berg ikke var synlig. Alle prøvegropene unntatt PG.1 og PG.2 er avsluttet på fast berg.

Det presiseres at det må tas egne vurderinger, og evt. supplerende grunnundersøkelser, i forbindelse med prosjektering av fundament. Dette er særlig aktuelt i deltomter der man ikke kommer på berg, for eksempel i området rundt PG.1 og PG.2, kfr. Figur 3.

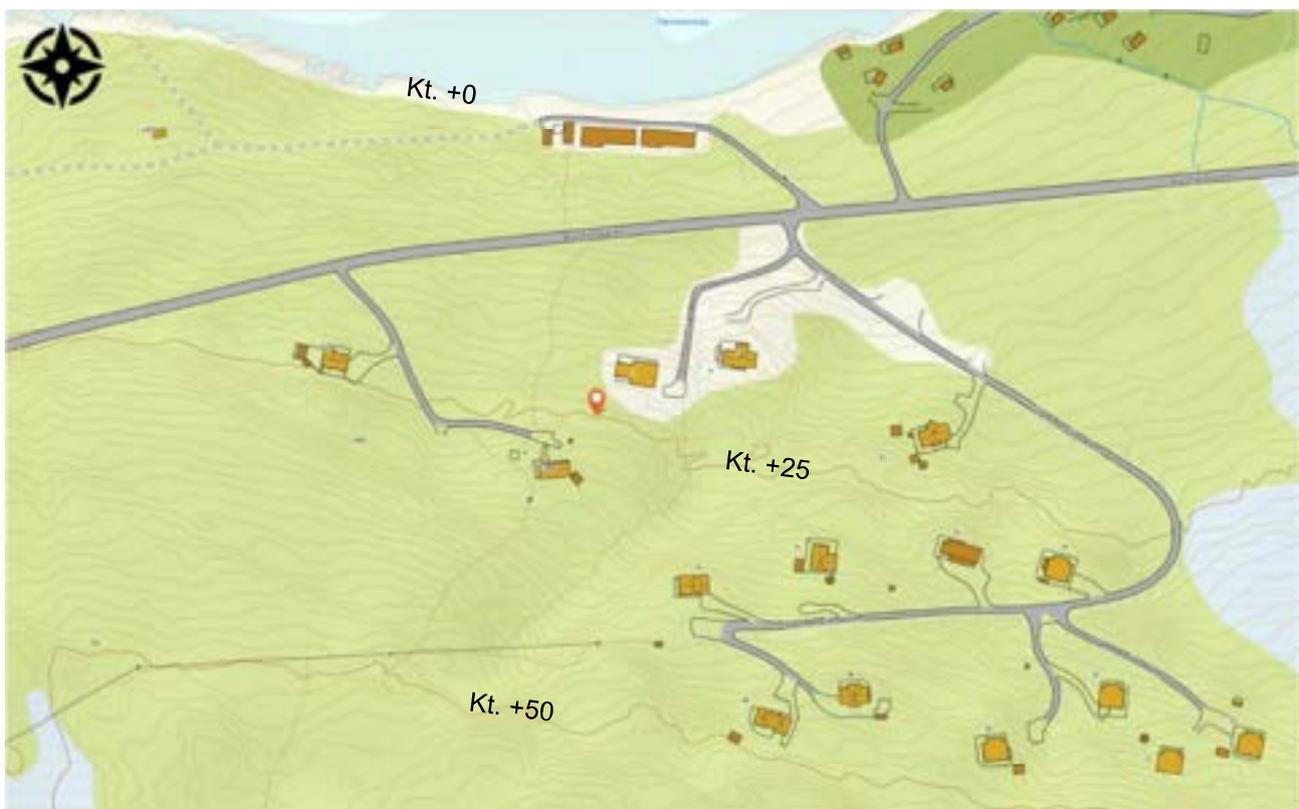
Dette kapittelet gir tolkning av terrengforhold og løsmasser på de ulike tomtene basert på norgeskart.no i (se utsnitt i Figur 4) og observasjoner under prøvegraving.

Ifølge norgeskart.no ligger terrenget på mellom ca. kote +0 og kote +50 og faller fra sørlige tomtegrense til stranda i nord. Mellom kote +0 og +25 er det terrenghelninger ganske jevnt, mellom ca. 1:3 og 1:5. I resten av tomta viser terreng større variasjon, mellom 1:2 til 1:10. Se i Figur 4.

Figur 4: Terrengforhold (Kilde: norgeskart.no)

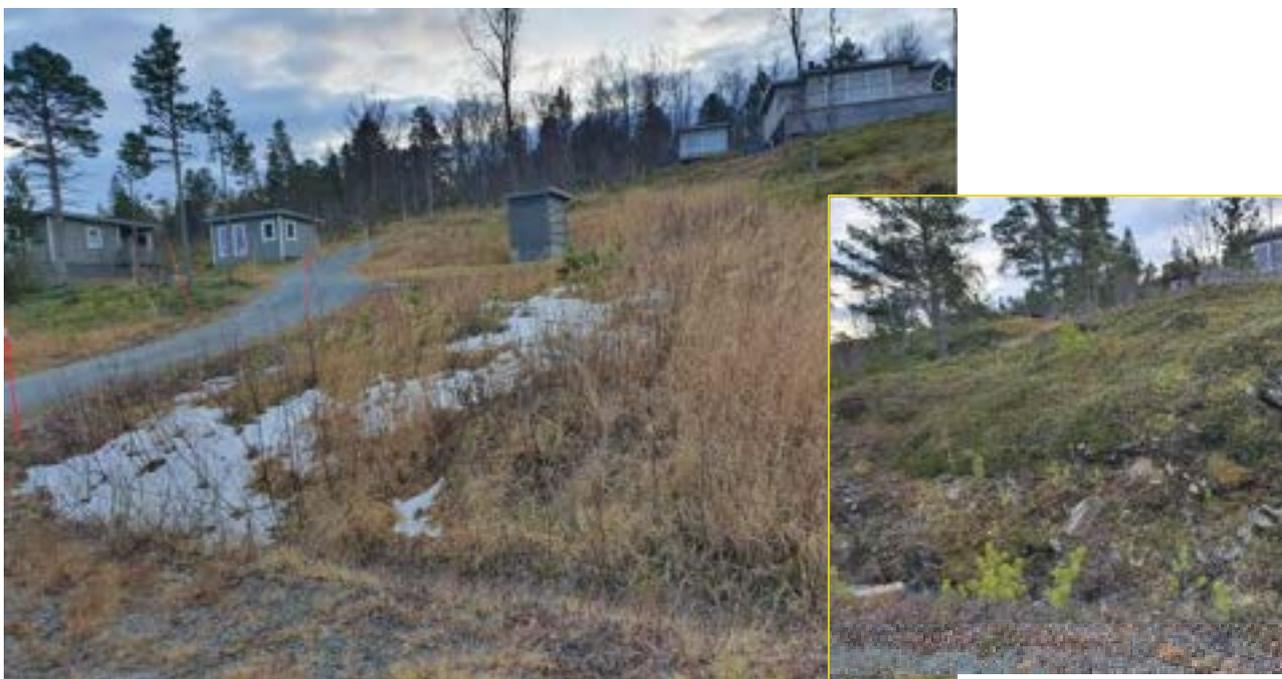
Figur 12: Tømmervikbakken nr. 34 til venstre og nr. 36 til høyre, vist mot sør og berg i dagen nedenfor nr. 34 (Bilde tatt av Norconsult, 2021-11-02).

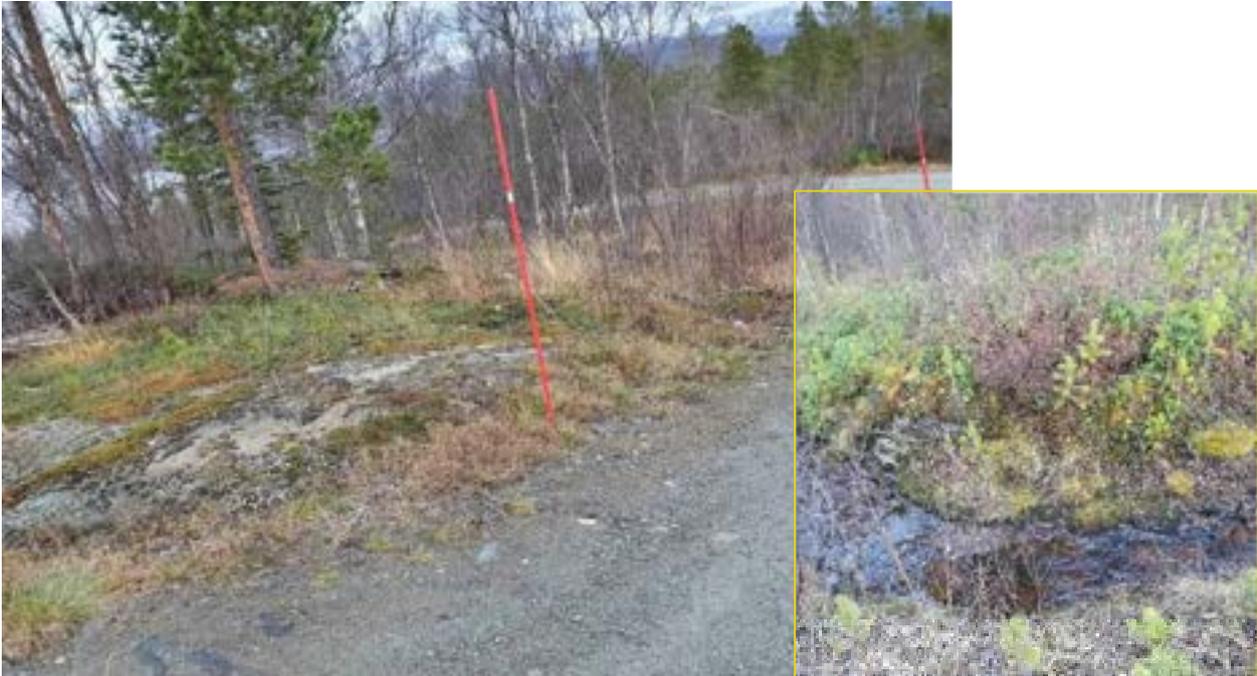
Figur 13: Bergbløtning og grøft øst for Tømmervikbakken nr. 29 (Bilde tatt av Norconsult, 2021-11-02).

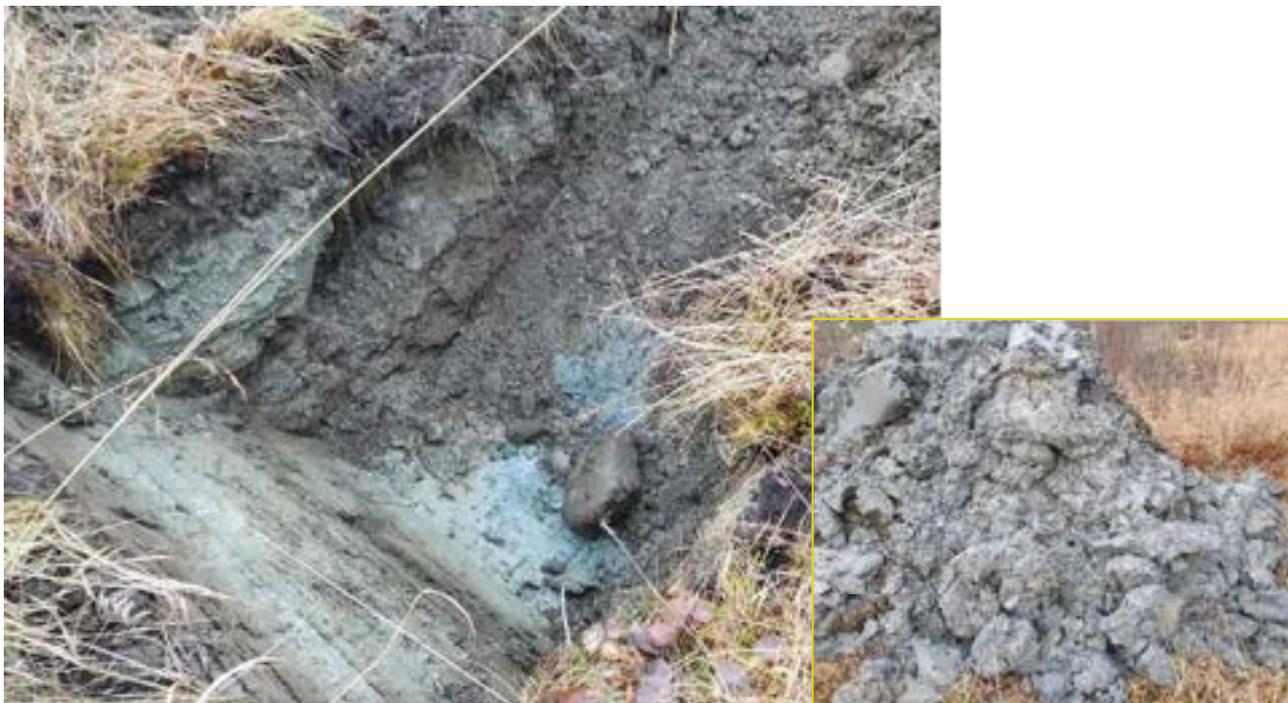
Gropa nr.	Lokalitet	Beskrivelse	Annen informasjon
PG.1	Ca. 30 m nord for Tømmervikbakkekn nr. 45	0,0-0,3 m: Brun sand/ grus/ humusholdig (matjord). 0,3-1,5 m: Brun sand og grus 1,5-2,0 m: Grå/ brun silty sand, overgang/ gradvis endring i farge 2,0-4,0 m: Blå-grå grusig, sandig, siltig, leirig materiale med stein opptil 15 cm i diameter, middels hard graving. Grunnvann siger ved dybde 1,5 meter	Gropa blir ustabil når det påtreffes på grunnvann Gropa avsluttes ved dybde 4,0 meter
PG.2	Ca. 30 m nord for Tømmervikbakkekn nr. 41	0,0-0,3 m: Brun sand/ grus/ humusholdig (matjord). 0,3-1,0 m: Grå/ brun silty sand, overgang/ gradvis endring i farge 1,0-1,2 m: Grå forvitret berg, hard graving Grunnvann er ikke påtruffet.	Gropa avsluttes ved dybde 1,2 meter
PG.3	Ca. 20 m sør for Tømmervikbakkekn nr. 1	0,0-0,5 m: Brun sand/ grus/ humusholdig (matjord). Berg ved dybde 0,5 meter. Grunnvann er ikke påtruffet.	Gropa avsluttes ved dybde 0,5 meter

Figur 15: Prøvegropa PG.1 og utgravde masser (Bilde tatt av Norconsult, 2021-11-02).

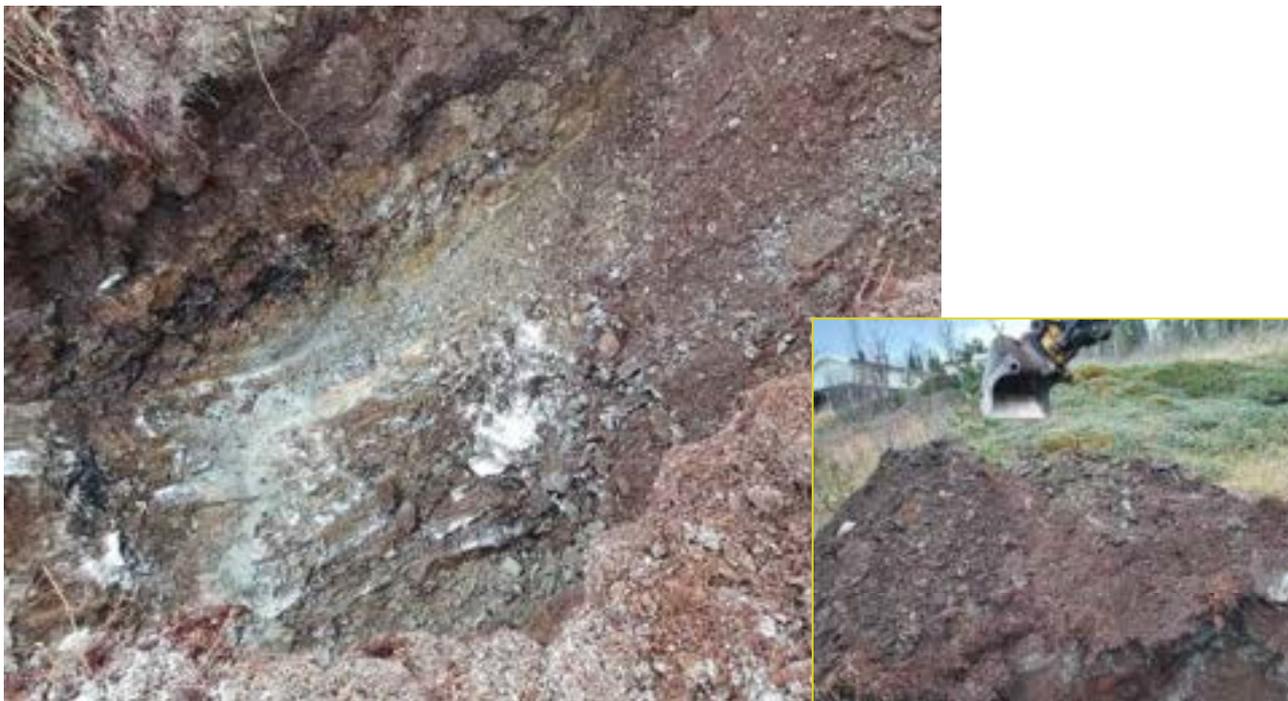
Figur 16: Prøvegropa PG.2 og utgravde masser (Bilde tatt av Norconsult, 2021-11-02).

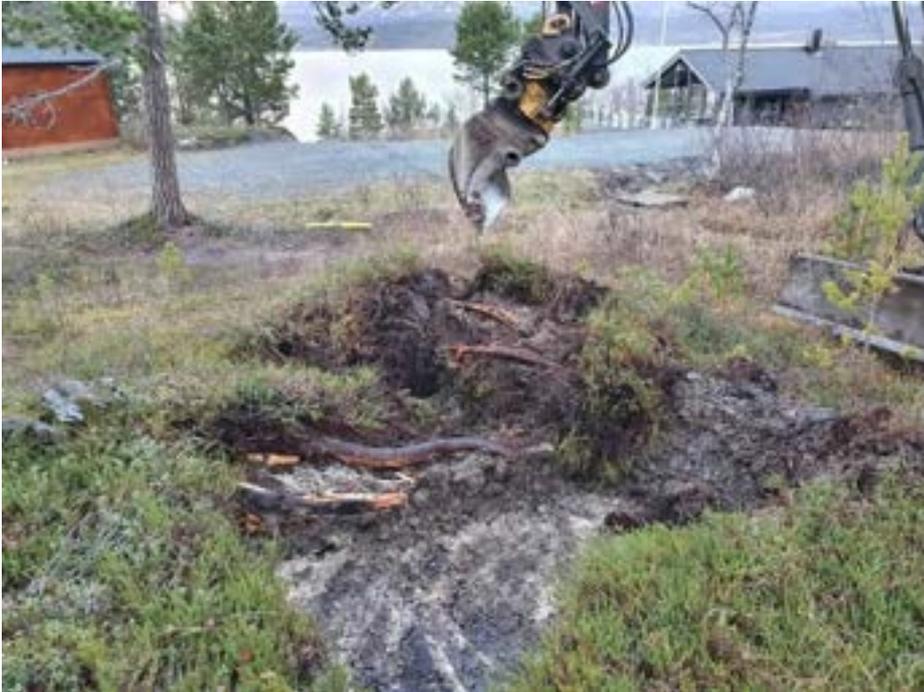
Figur 17: Prøvegropa PG.3, hus i nr. 3 til høyre, vist mot sør (Bilde tatt av Norconsult, 2021-11-02).

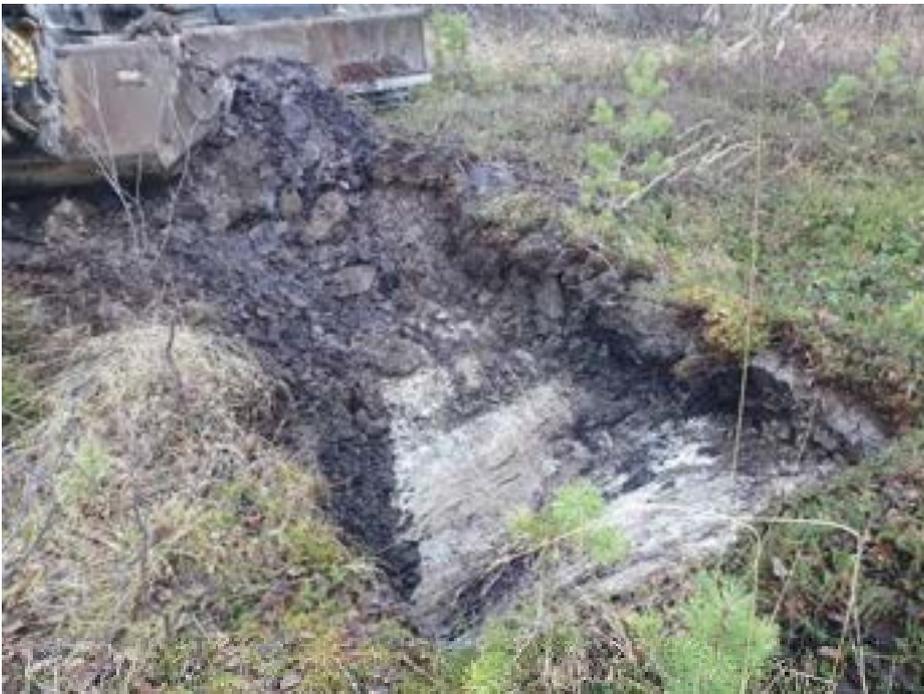
PG.4	Øst for Tømmervikbakken overfor nr. 29	0,0-0,5 m: Brun sand/ grus/ humusholdig (matjord). Berg ved dybde 0,5 meter. Grunnvann er ikke påtruffet.	Gropa avsluttes ved dybde 0,5 meter
PG.5	Øst for Tømmervikbakken overfor nr. 35	0,0-0,5 m: Brun sand/ grus/ humusholdig (matjord). Berg ved dybde 0,5 meter. Grunnvann er ikke påtruffet.	Gropa avsluttes ved dybde 0,5 meter
PG.6	Øst for Tømmervikbakken overfor nr. 15	0,0-0,5 m: Brun sand/ grus/ humusholdig (matjord). Berg ved dybde 0,5 meter. Grunnvann er ikke påtruffet.	Gropa avsluttes ved dybde 0,5 meter
PG.7	Ca. midtvei mellom Tømmervikbakkekn nr. 3 og 15	0,0-1,0 m: Brun sand/ grus/ humusholdig (matjord/ fylling). Berg og grunnvann ved dybde 1,0 meter	Gropa avsluttes ved dybde 1,0 meter

Figur 18: Prøvegropa PG.4 (Bilde tatt av Norconsult, 2021-11-02).

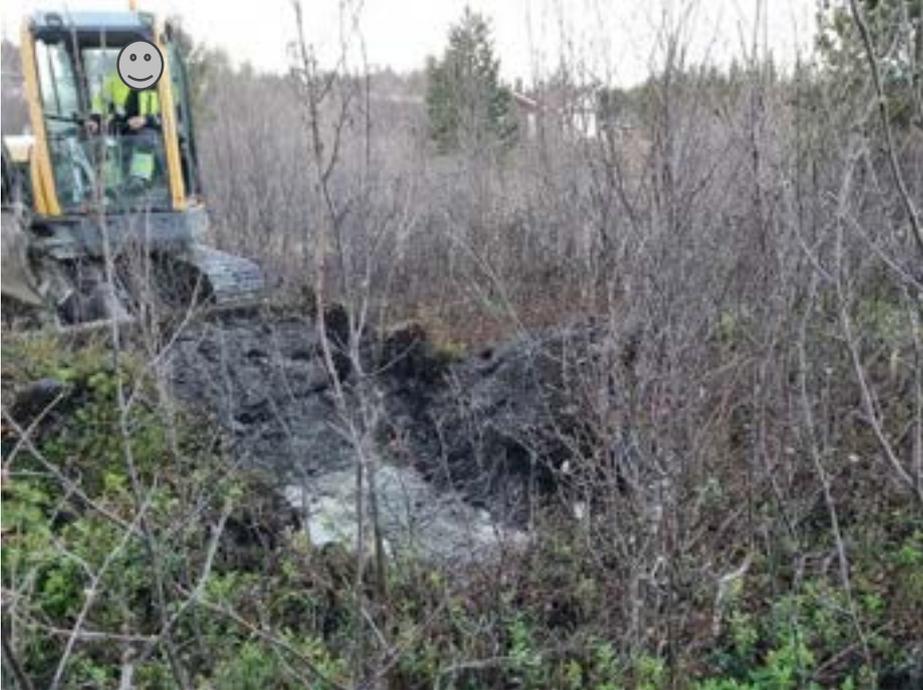
Figur 19: Prøvegropa PG.5 (Bilde tatt av Norconsult, 2021-11-02).

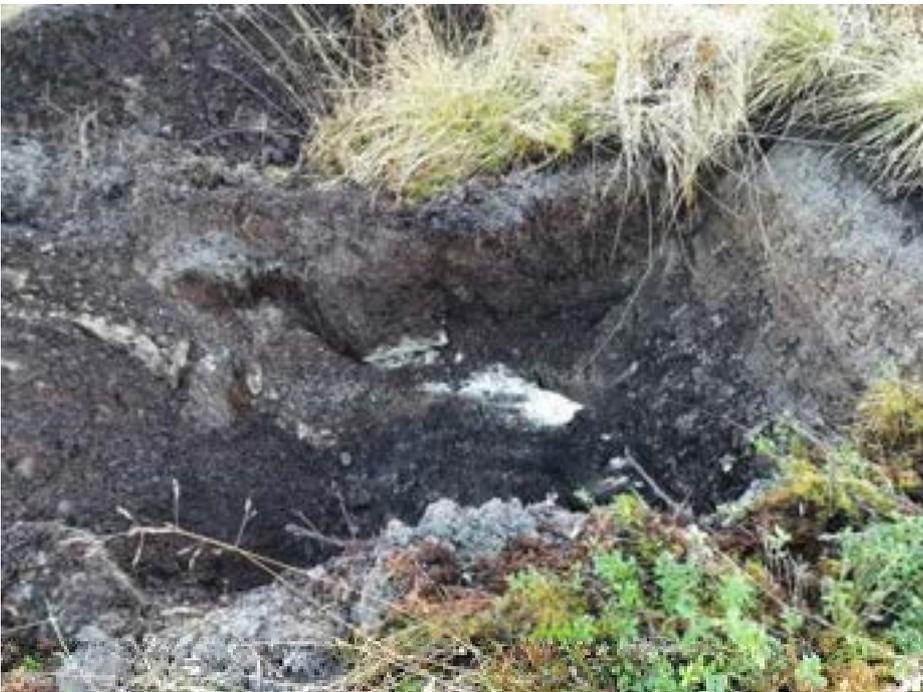
Figur 20: Prøvegropa PG.6 (Bilde tatt av Norconsult, 2021-11-02).

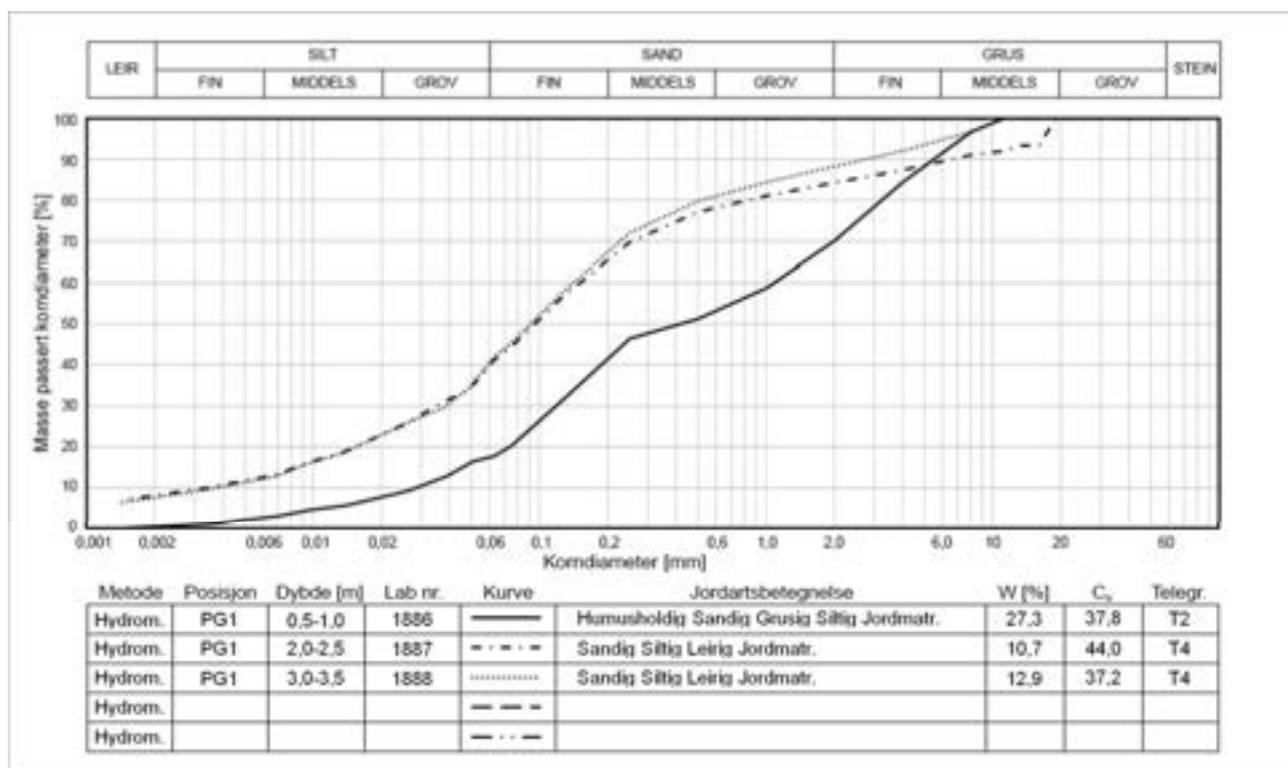
Vedlegg 2: Resultater fra geoteknisk laboratorium

Pos. /ID	Type [-]	Dybde [m]	Klassifisering	W [%]	TG [-]	GI [%]
PG1	P	0,5-1,0	Humusholdig Sandig Grusig Siltig Jordmatr.	27,3	T2	3,6
PG1	P	2,0-2,5	Sandig Siltig Leirig Jordmatr.	10,7	T4	
PG1	P	3,0-3,5	Sandig Siltig Leirig Jordmatr.	12,9	T4
